**SQUARE - Ett system för  
kvalitetssäkring vid renovering av  
befintliga byggnader till energieffektiva  
byggnader**

## **Slutrapport från det svenska pilotprojektet Brogården**

Delrapport D6:1. Rapport över resultat och erfarenheter från pilotprojekt

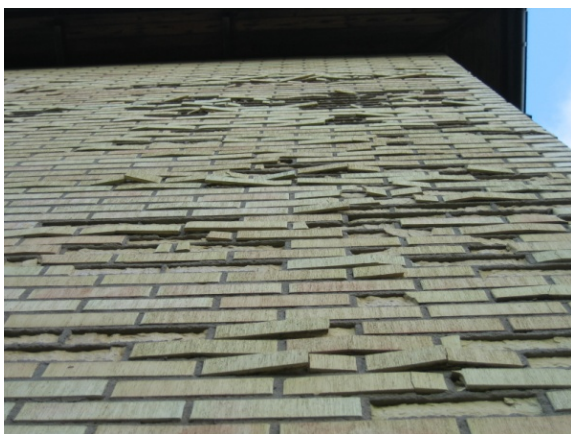
I ett tidigt skede, gjordes en första grundlig undersökning för att lokalisera brister i byggnaden och problem med inomhusmiljön. Undersökningen visade att lägenheterna var dragiga, att det fanns fuktproblem i plattan på bottenvåningen, att fasaden var i mycket dåligt skick och att balkongplattorna agerar som köldbryggor.

Figur 6 Tegelfasaden är frostskadad och måste tas ned.

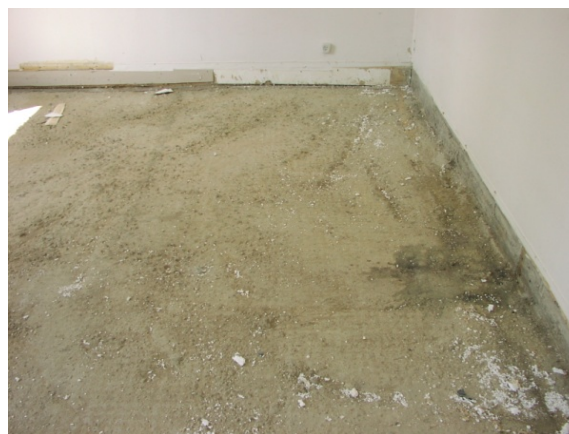
Figur 7 Betongplattan på mark har fuktproblem som måste åtgärdas.

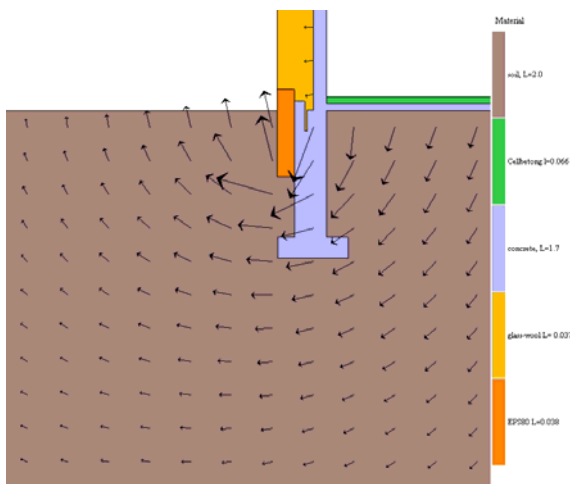
beräkningar för hela byggnaden med olika energieffektiviseringsåtgärder för att hitta optimala kombinationer av åtgärder. De gjorde beräkningar av värmebalansen för att hitta den bästa lösningen för isolering av grunden. Det är nästan omöjligt att undvika värmeöverföring genom betongfundamentet vid gaveln eftersom det blir en kall fläns som överför värmen i marken. Hela 25 % av värmeförlusterna i gavellägenheten sker här. Resultaten från beräkningarna visar att vid låga utomhustemperaturer kan golvtemperaturen vara så låg som 16 ° C i badrummet i gavellägenheten.

Figur 10 Värmeförluster genom grundkonstruktionen vid gavelfundamentet.

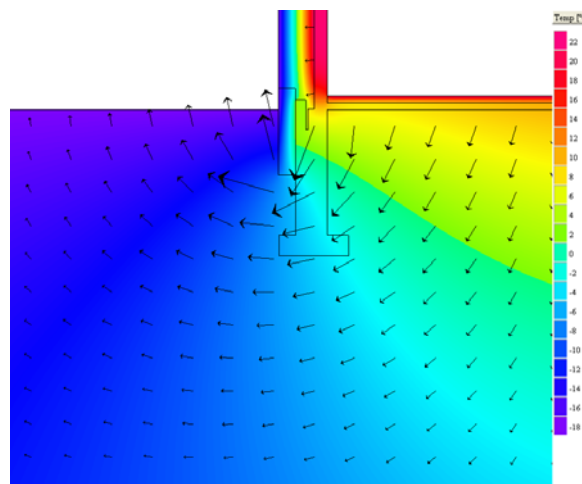
Figur 11 Temperaturfördelning genom grundkonstruktionen vid gavelfundamentet.

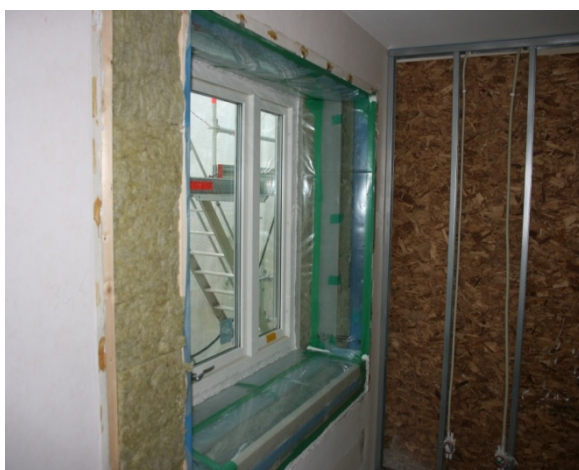
Figur 22 Ett exempel på en lufttät lösning på en fönsteröppning.

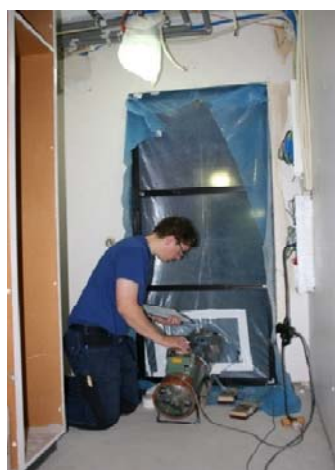
”Blower door test” enligt EN13829:2000 i en lägenhet (8077) i den först renoverade byggnaden för att kontrollera den förenklade mätmetod som används av Skanska är tillräckligt god, figur 23. Lägenheten var ännu inte färdigrenoverad men det lufttäta skiktet var på plats. Mätningarna gjordes vid 50 Pa undertryck. Resultaten för uppmätt luftläckage var 12,4 l/s mellan lägenhet och utomhus samt 12,7 l/s mellan lägenheten och trapphuset. Vid 50 Pa övertryck var läckaget mellan lägenheten och trapphuset 12,5 l/s. Det luftläckage som Skanska mätt var 12,3 l/s vilket stämde väl överens med SPs mätningar.

Figur 23 Byggnadsskalets täthet verifierades med hjälp av ett så kallat blower door test.

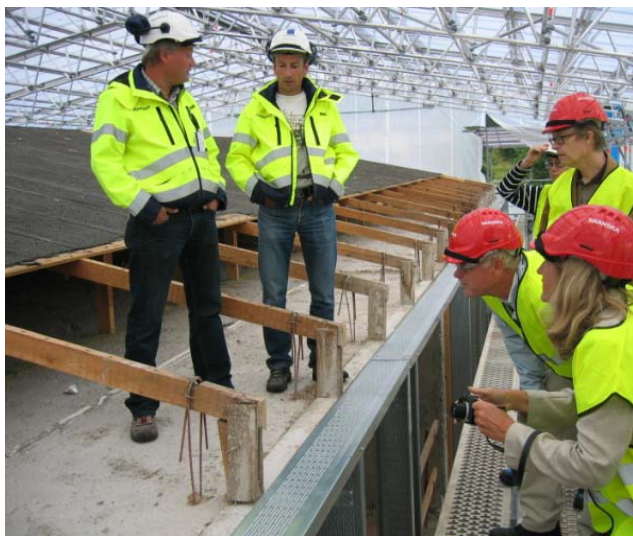
Figur 24 Fukttrond på byggsplatsen.

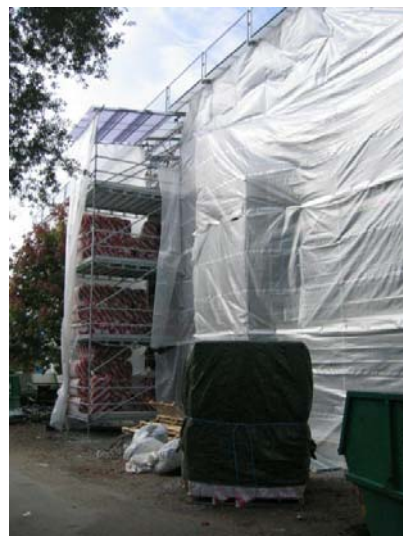
Figur 25 Byggentreprenören använde väderskydd för att få en torr byggsplats.

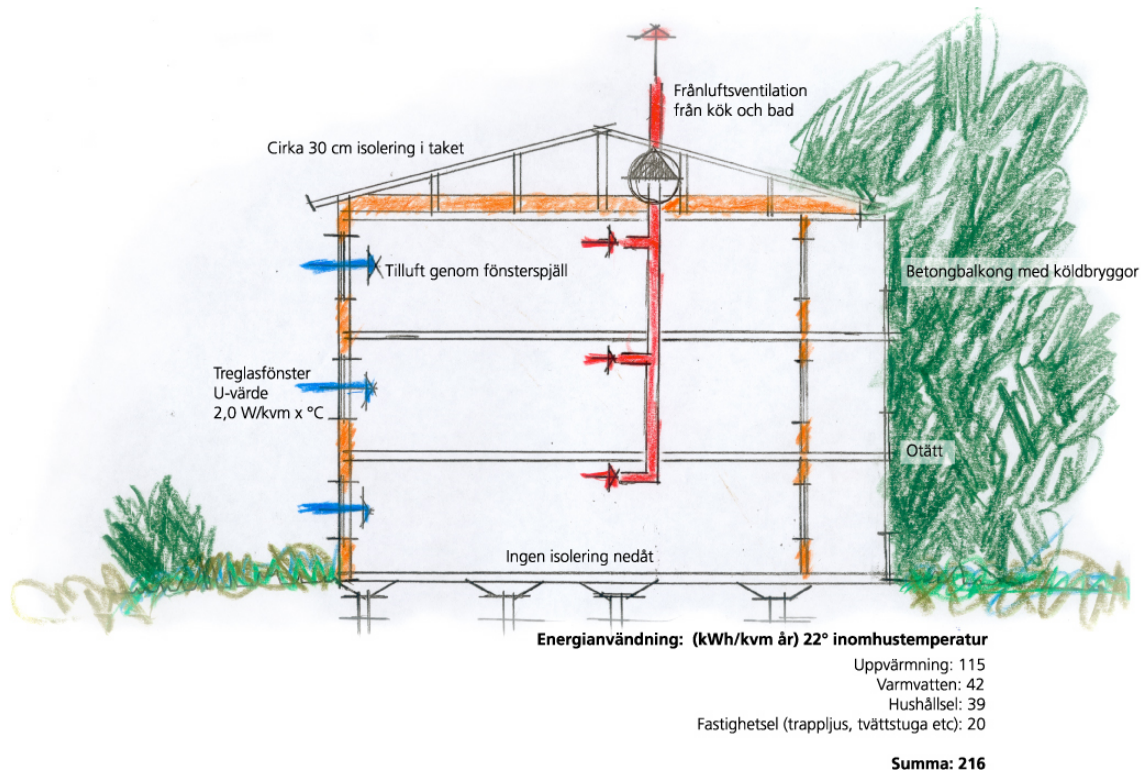
Byggnaderna värms upp med ett traditionellt värmesystem bestående av vattenburna radiatorer och har ett centralt ventilationssystem utan värmeåtervinning. Lägenheterna är dragiga sannolikt beroende på luftläckage i byggnadsskalet.

Figur 35 Byggnadsskal och installationer före renovering. Illustration av Hans Eek.

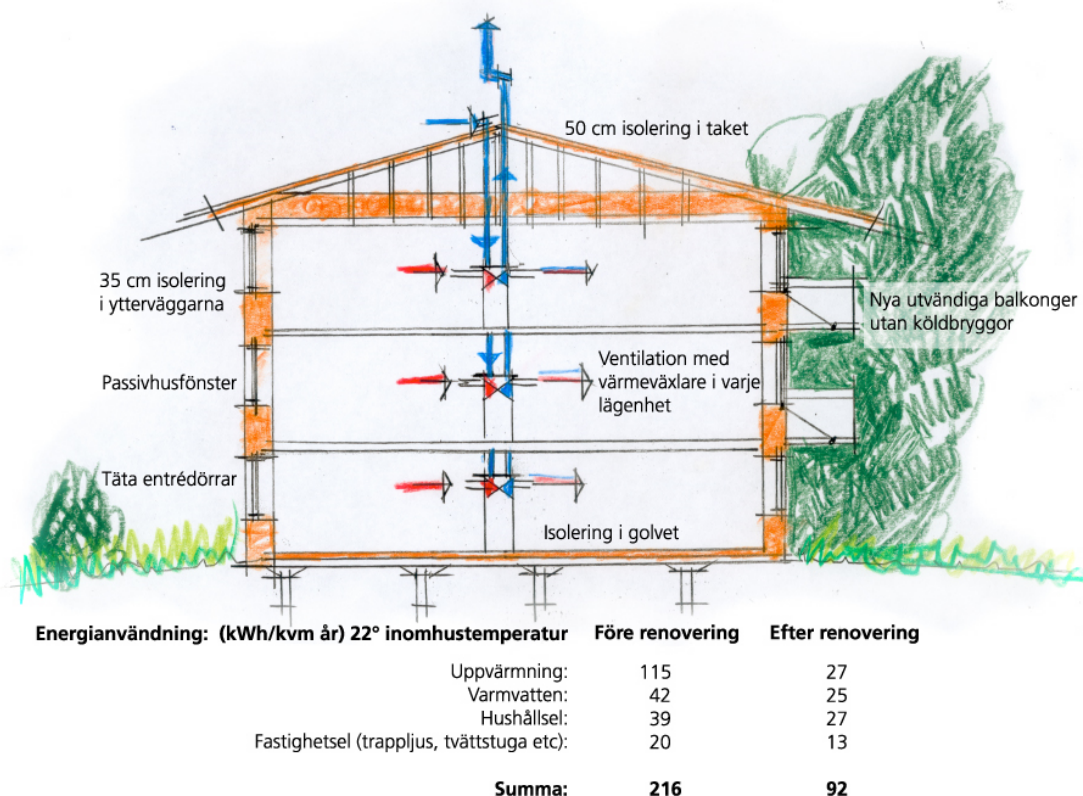
Figur 36 Byggnadsskalet och installationer efter renovering. Illustration av Hans Eek.

Det nuvarande låglutande taket består av råspont har bevarats. Ytterligare 50 cm isolering har placerats på vinden. Bjälkarna i taket och takfoten har förlängts för att täcka den nya tjockare fasaden. Den platsgjutna betongstommen har bevarats. De gamla utfackningsväggarna har rivits och ersatts med nya utfackningsväggar av stålreglar och totalt 440 mm isolering, vilket ger en sammanlagd tjocklek av 520 mm. De gamla balkongerna har byggts in och utgör nu en del av vardagsrummet. Nya fristående balkonger är placerade utanför fasaden. Fasaden är täckt av skärmtegel i en gul nyans. Nya 3-glasfönster med ett U-värde på 0,9 W/m<sup>2</sup>, °C, (för öppningsbara fönster) och 0,8 W/m<sup>2</sup>, °C (för icke öppningsbara fönster). Den nya utfackningsväggen täcks av fibercementskivor. Ett lager av EPDM-gummi har lagts på den befintliga betongplattan på mark som en fuktspärr. Ovanpå detta ligger 10-12 cm cellplastisolering, en avjämningsmassa och spånskivor som undergolv. Betongbjälklag ovan källare har tilläggsisolerats.
