**SQUARE - Ett system för  
kvalitetssäkring vid renovering av  
befintliga byggnader till energieffektiva  
byggnader**

## **Slutrapport från det svenska pilotprojektet Brogården**

Delrapport D6:1. Rapport över resultat och erfarenheter från pilotprojekt

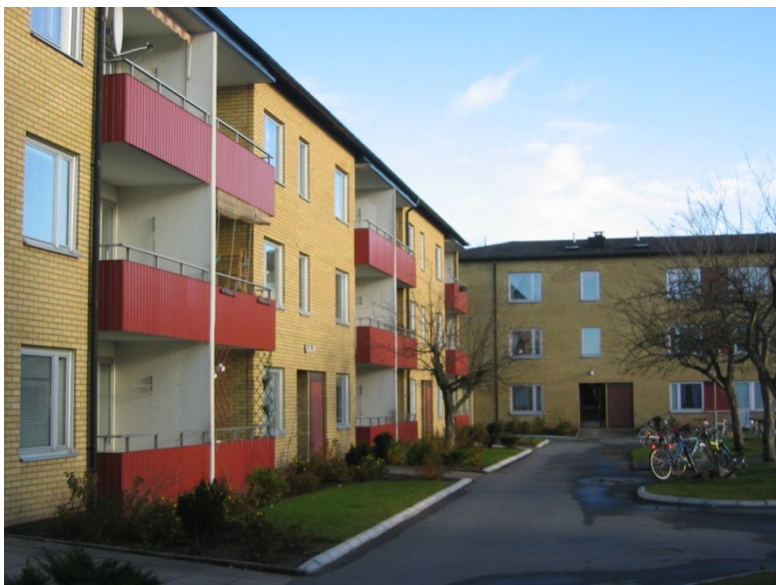
Det svenska pilotprojektet Brogården är ett bostadsområde som består av 299 lägenheter av samma typ av konstruktion, byggda mellan 1971 och 1973, figur 2. Byggnaderna har problem med frostskadade tegelfasader, dragiga lägenheter, köldbryggor, skadad balkong plattor och fuktskadade betongplattor på mark. Det kommunala bostadsbolaget AB Alingsåshem planerar att bygga om byggnaderna till passivhus standard. Detta skall uppnås genom extra isolering i ytterväggar, förbättras lufttäthet i byggnadsskalet, byte till välisolerade fönster och installation av ett högeffektivt ventilationssystem med värmeåtervinning. Projektet genomförs som en samverkansentreprenad (partneringentreprenad) mellan Alingsåshem (ägare), Skanska Bostäder (entreprenör), Alingsås Rör (rör), Elteknik (el), Bravida (ventilation), Skanska Mark (landskapsarkitektur) och Sanda Måleri (måleri) som kommer att pågå i fem år.

Figur 1 Det svenska pilot projektet Brogården före renovering.

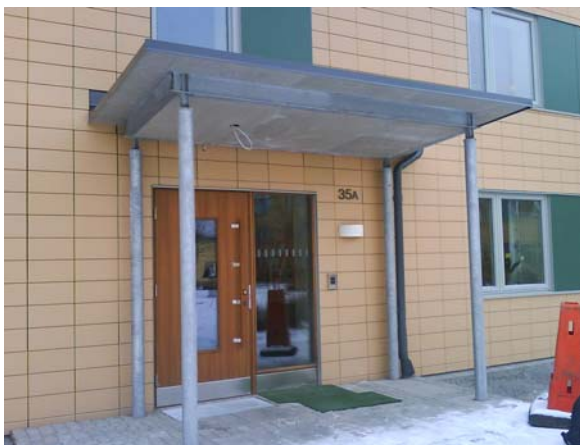
Figur 8 Utseendet på de nya entréerna.

Det har dock tagits upp nya fönster i trappor och entréer för dagsljusinsläpp. Entréhallar gjordes bredare, ljusare och trevligare genom att flytta ut dörren till fasadliv. Nya dörrar valdes som hade ett mycket bättre U-värde än tidigare.

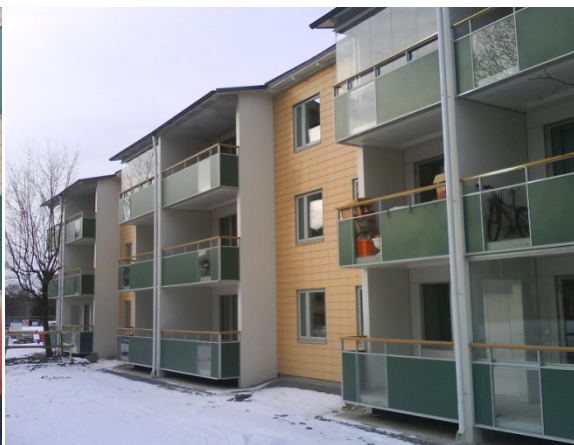
Figur 9 De vertikala färgade stråken behölls på balkongfronterna.

För att bevara kulturarvet värdet av byggnaderna, behölls de vertikala färgade passagera på balkongfronter och fönstersektioner. Takfoten förlängdes för att behålla samma utseende även med den nya, betydligt tjockare fasaden. Taken belades med svart takpapp för att behålla samma utseende. Fasaden behölls gul med vertikala färgade stråk i grönt.

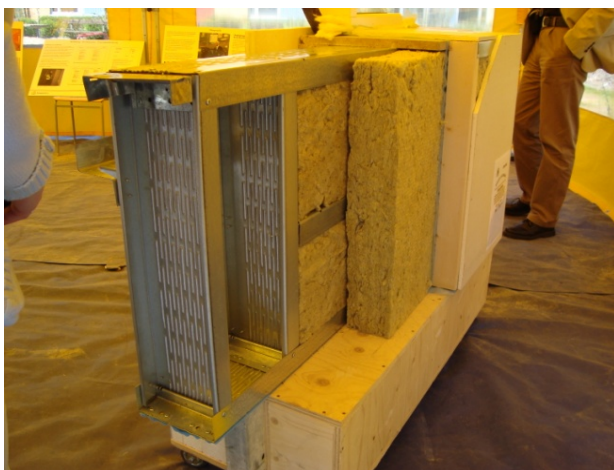
Figur 20 En prototyp byggdes av utfackningsväggen innan den uppfördes i fullskala.
